GEMEINDE AU - LISTE DER OBJEKTE

Zusammenstellung der ${\mathbb D}$ okumentation

Markus Kaiser Wiesentalstr. 6 c 9000 St.Gallen Dezember 1979

DIE GEMEINDE AU

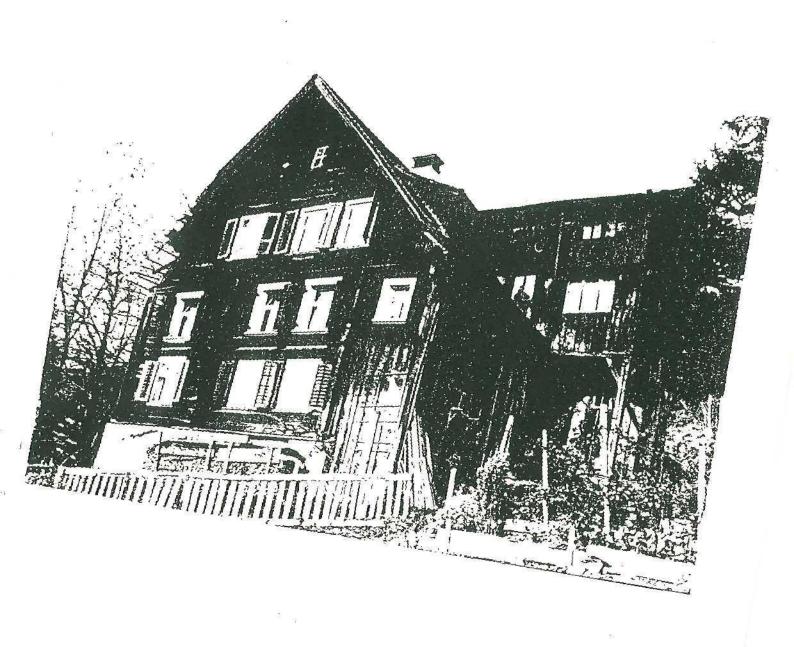
Der viergeschossige Bau steht in landschaftlich beherrschender Lage und zieht auch aus der Ferne unwillkürlich den Blick auf sich. Komplizierte Baukonstruktion: die gegen Süden gerichteten Teile des Erdgeschosses und 1. Stocks Strickbau, im 2. Stock und Giebel Fachwerk (Dachkammer mit graubemaltem, schwarzkonturiertem Sichtriegel), die nördliche Hausnälfte ehem. Torkel, darüber im 2. Stock Diele und Kammern in Ständerbau. In den Kammern Srisaillemalereien auf bläulichem Grund, Balkendecken blau mit gelben bternen. Nebenkammer: Tür-und fensterumrahmung mit Blumengedingen. Dasselbe in der Hauptkammer, dazu ovele Landschaftsbilder unter Blumenfries mit Vögeln.

Südfassede: Bretterverschalung und Fenster des 19. Jh.

Gegen Osten viergeschossiger Vorbau unter Satteldach, bretterverschalt mit geschweiften Steckbrettern am Dach, an den Ecken, an den vorspringenden Böden des 1. Stockwerks. Reste von Konturbemalung. Im Erdgeschoss und 1. Stock ist der Vorbau zur Hälfte frei, auf einen Pfeiler gestützt, zur andern Hälfte polygonal verschalt. Früher befanden sich zwei Rundbogentüren in den Schrägseiten, heute nur noch eine. Dahinter Torkeleingang (mit altem Schloss) und eine hölzerne Wendeltreppe mit Blumenmalereien in Grisailletechnik. Im zweiten Stock öffnet sich der Vorbau zur Diele und Küche. In der Mitte des heute unterteilten Raumes ein kräftig profilierter Pfeiler, oben Konsolen mit Inschrift: "1702 AB HK". Doppelfenster mit Zugläden und geschweiften Steckbrettern, darüber Zahnfries. Im dritten Stockwerk des Vorbaues Dachkammer mit naturfarbenem Leitstentäfer und Kassettendecke, Butzenscheibenfenster.

Da das Dach der Westseite in äusserst schlechtem Zustand ist, muss ein rascher Verfall befürchtet werden.

Der Schutz für dieses mit der Vergangenheit der Gemeinde eng verknüpfte Haus dürfte wohl die vornehmste, aber auch dringendste denkmalpflegerische Aufgabe in der Gemeinde Au sein.

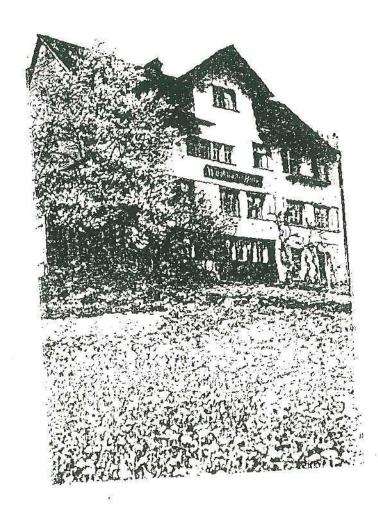
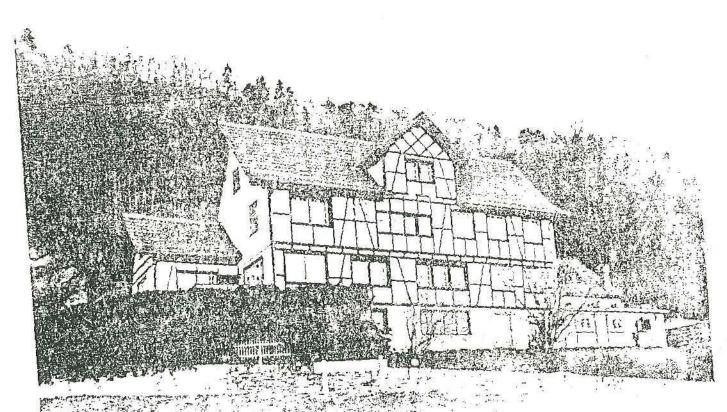
Traufständiger Riegelbau mit zentralem Quergiebel in beherrschender Lage. Erbaut 1619, wegen Verwendung als Doppelwohnhaus wohl später erweitert.

Bei der Renovation 1956 wurde die zutage tretende Riegelkonstruktion aufgedoppelt und mit einem sehr flach wirkenden Verputz ausgefacht. Die gut gemeinte Arbeit wirkt daher zu künstlich, zu modern, besonders wenn das hohe Alter des Baus in Betracht gezogen wird (vgl. z.B. Rathaus Balgach!)

Die Sprossen der zahlreichen Fenster müssen unbedingt erhalten bleiben. Weitere Anbauten sollten sich dem Charakter des Hauptgebäudes anpassen.

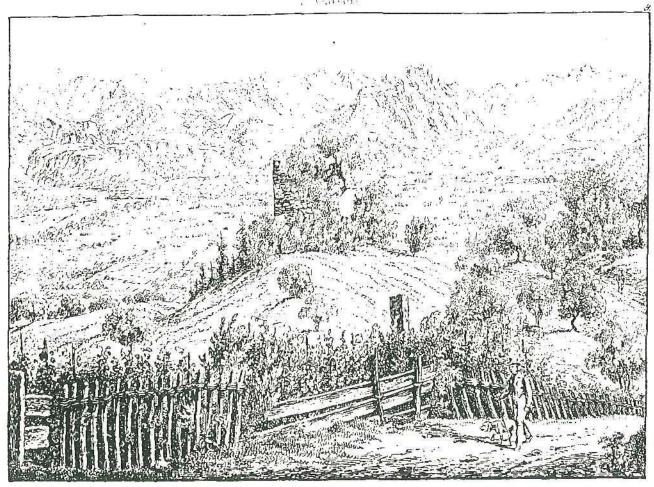
11:1108 ETHO. Zwingenstein

Abbildung der ^Kuine auf einer Lithographie von J.F. Wagner 1840, fälschlicherweise als "Heldsberg"bezeichnet (vgl. Felder, St.g. Neujahrsblatt 1942).

oben: Lithografie von J.F. Wagner, 1840 unten: Federzeichnung von J.J. Rietmann in Naefs "Burgenwerk"

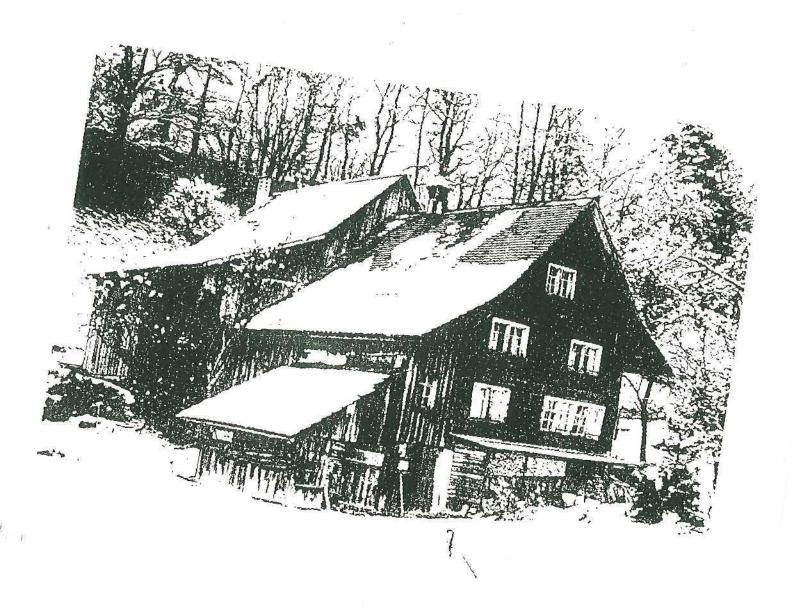
A U Oberhaslach Ass. 56

Giebelständiger Holzbau mit leicht versetzt rückwärts angebauter Scheune in gleicher Firstrichtung. Im Wohngeschoss vierteiliger Fensterwagen. Bäusrliche An- und Nebenbauten. Einzelhof in unbeeinträchtigter Umgebung, jedoch etwas verwahrlost.

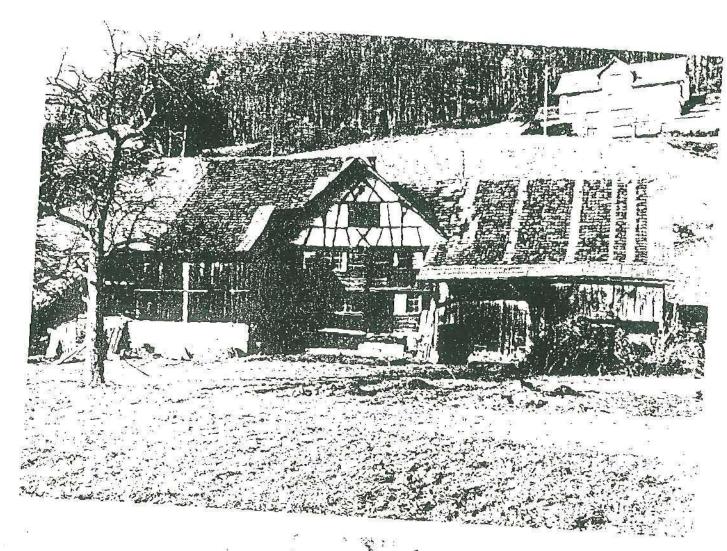
A U
Oberhaslach
Ass. 58

Altertümliches Haus, das die drei herkömmlichen Holzbaukonstruktionen unter einem Dach vereinigt: Giebelwand in Fachwerk, Stube und Kammern Strickbau,

Küche, Dielen und Dachkammer Ständerbau.

Profilierte Pfettenvorstösse, geschwungene Büge, Zugläden. Haustüre mit nachgotischem Kielbogenmotiv.

Inneres: in der Küche originale Feuerwand mit grünglasierten Kacheln und Herd, 18. Jh. Stube mit einfacher Täferung, im Obergeschoss Tür mit Eisenbeschlägen und profilierten Pfosten. Da das Haus nie verändert wurde, lässt sich hier wohl am besten etwas vom komfortlosen Lesen in früherer Zeit erehnen.

Von den beiden Scheunen ist die westliche in späterer Zeit angebaut worden(ehem. Torkel).

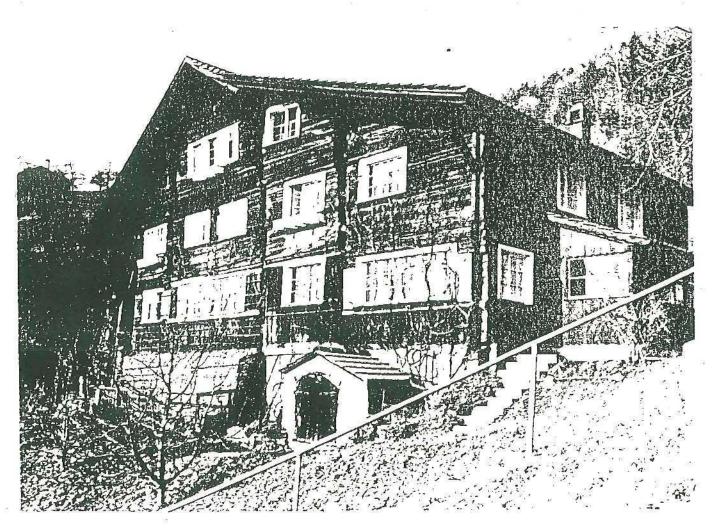
Bedachung – ein Beispiel für viele: die Biberschwanzziegel auf der Scheune passen besser zum Gebäude als die schwer wirkenden Falzziegel auf dem Haus.

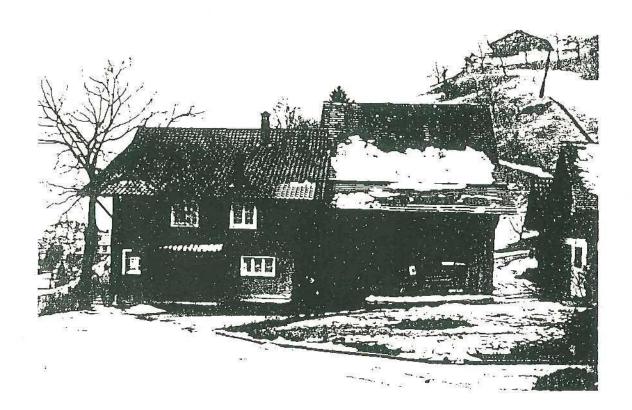
Gruppe von drei Holzhäusern, die mit den zugehörigen Nebengebäuden ein erhaltenswertes Ensemble bilden. Reizvoll ist der Durchblick beim Begenen des Teuchelwegs in Richtung auf das Strickhaus Nr. 66/70 im Rosenberg. Das Flachdach-Einfamilienhaus an der Abzweigung des Teuchelwegs von der Walzenhauserstr. stört den Siedlungsgedanken.

Nr. 73: Giebelhaus mit traufständiger Scheune, Sticklokal im Erdgeschoss. Flugdreiecke. Fassadengestaltung 19. Jh.

Nr. 77: Strickhaus, 18. Jh. Die neue Verkleidung mit Brettern entspricht zwar nicht in allen Teilen dem Baustil, stört jedoch den Besamteindruck keineswegs. Nr. 79: Stickerhaus mit Kniestock, un 1850.

Eine Kenovation dieser Häuser sollte an Fassaden und Fenstern (Spiossen) dem jetzigen Zustand in Material und Form entsprechend gurangeführt werden.

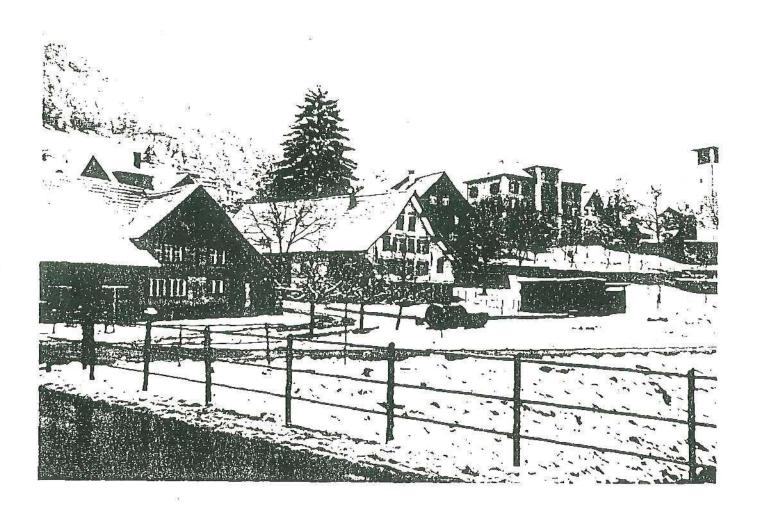
A U - Haslach Ensemble an der Walzenhauserstr. bis zum Schulhaus

Von der Littenbachbrücke steigen die Häuser treppen- und kulissenartig an. Gleichheit in Form und Material, Verschiedenheit im Einzelnen ergeben ein reizvolles Ortsbild. Mit Ausnahme der Fenster im Erdgeschoss des vordersten Hauses Nr. 126 sind alle Einzelheiten im Originalzustand erhalten.

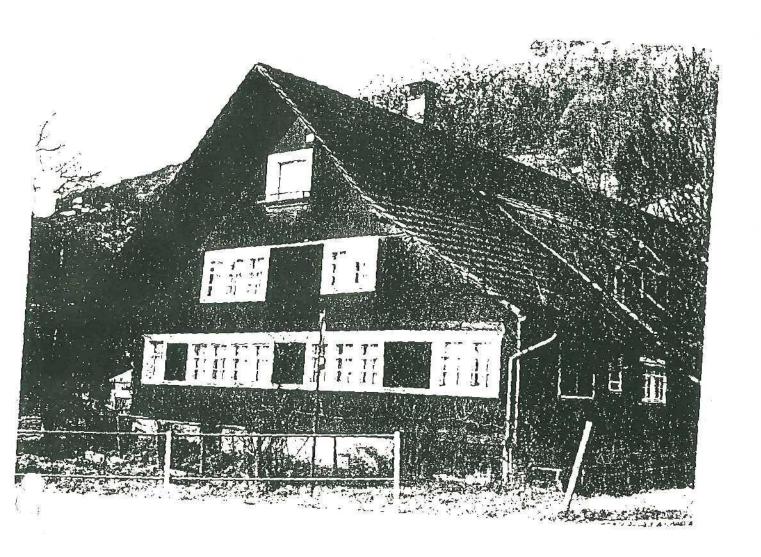
A U Altes Schulheus em Gässeliweg

Verputzter Giebelbau am Hang des Tritt, auf dem Haslach liegt, an empfinolicher Stelle im Ortsbild. ^Lie Ecklisenen fehlen heute.

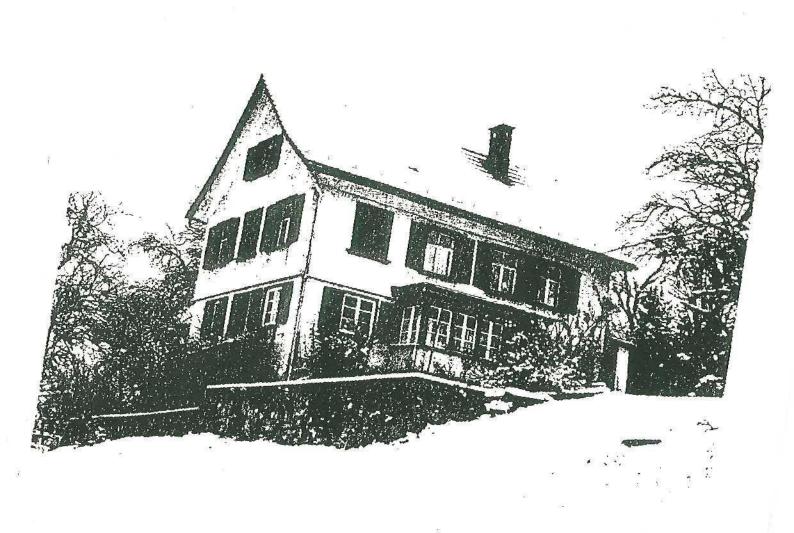
Giebelhaus mit Fassade des frühen 19. Jh., profilierten Pfettenvorstössen, Ecklisenen und Webkeller. Das hohe Kellergeschoss hebt den Niveauunterschied auf. Die verwahrloste Scheune wurde wie ein weiteres in der Nähe stehendes Gebäude 1979 abgebrochen, was den Zusammenhang der geschlossenen Gebäudegruppe am Gässeli vor dem Tritt auflöste.

Das Objekt kann nach einer fachgerechten Restaurierung wieder eine wichtige Funktion im üztsbild erfüllen.

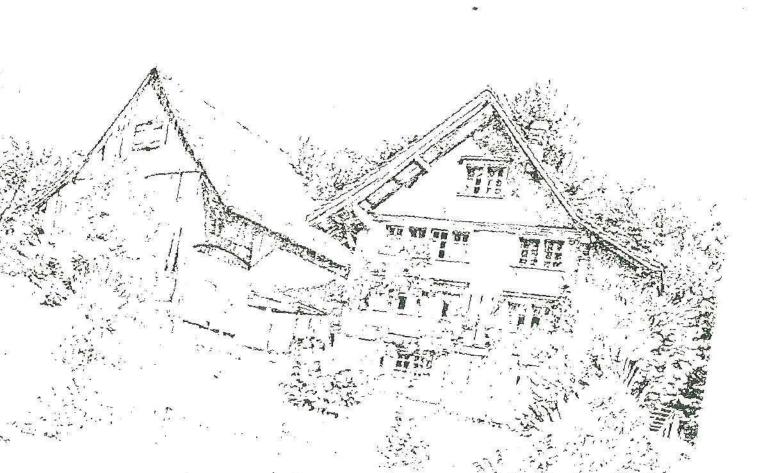
Holzhaus mit Sticklokal im Erdgeschoss. Späterer traufseitiger Anbau gegen Westen. Ecklisenen, originale Fenstersprossen noch vorhanden 1979 mustergültig restauriert.

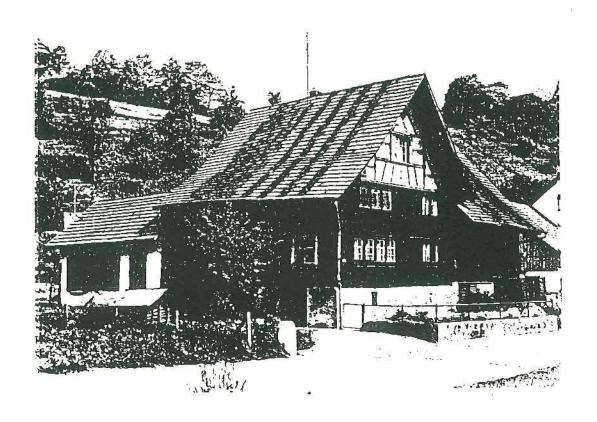
A U
Monstein, Hauptetr. 45
Ass. 168
Zustand vor und nach der Schovation

Die kürzliche Renovation muss als gut gemeint bezeichnet werden, hat jedoch viel verdorben. Wohl blieben Fensterteilung, Vorgarten und Scheune erhalten. Die flache Eternitverschalung jedoch, die neuen Fensterpfosten und das zu eckig vorspringende Vordach lassen wenig mehr ahnen vom ursprünglichen Einstuck dieses einst schützenswerten Hauses.

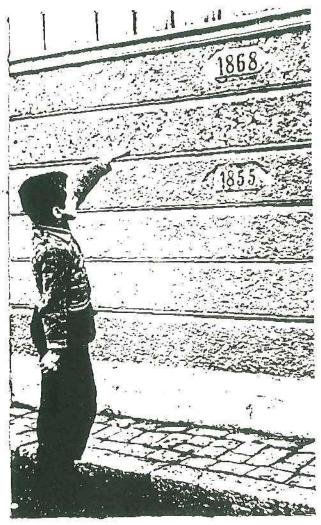
A U
Dorf
Hauptstr. 73

Stattliches viergeschossiges Giebelhaus mit niedrigerer traufseitiger Scheune, spätere Anbauten. Haustüre in der Mittelachse. Dominierende Stellung am Platz, den die Abzweigung der Walzenhauserstr. bildet. Eternitschirm statt der früheren Schindeln Das Haus war Sitz des regional bedeutenden Handelsgeschäftes Bertram Thurnherr. An der Scheunenwand Hochwessermarken der Rheinüberschwemmungen 1855 und 1868. Die beiden Marken bilden den stärksten und unmittelbarsten Realitätsbezug zur Geschichte der Gemeinde. Betroffenheit stellt sich beim Aussenstehenden ein, Betroffenheit auch beim Schüler, der hier in Realanschauung von der heute kaum mehr vorstellbaren Hochwessergefahr erfahren kann. Nicht nur die beiden Marken sind wichtig: das Haus selbst ist Originalschauplatz, seine Verputzlinien leiten den Blick des Kindes weiter zu fenstern und Türe und lassen es die Katastrophe erehnen.

Wasserstand bei Rheinhochwasser am Haus von Bertram Thurnberr-Aufnahme 1938 mit Franz Köppel, Gorage

Das Haus steht dem Verkehr im wege. Vorteil: der Automobilist muss vorsichtiger fahren - den zahlreichen Kindern auf dem Schulweg sind vorsichtige Fahrer zu gönnen. Für die Linksabbieger in die Walzenhauserstr. könnte ein Spiegel nützlich sein. Der Fussgängerverkehr könnte nach einem Abbruch der Anbeuten auch hinter dem Haus durchgeführt werden.

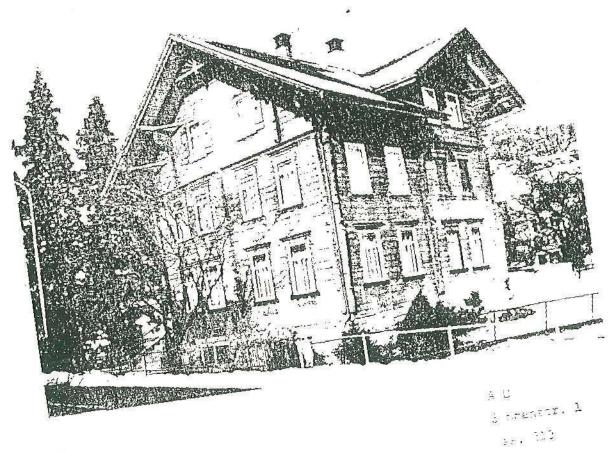
Sonnenstr. 1 Gertentordétail

Stattlicher Strickbau im "Schweizerhäuschenstil" mit rückwärtigem Quergiebel. Verwandung von zahlreichen Zierformen des Holzbaus. Eingangs- und Verandapartie (diese ein zeitbedingtes Zeichen inneren Wohlstands) durch Türmchen hervorgehoben. Jugendstil-Vorgartenzaun.

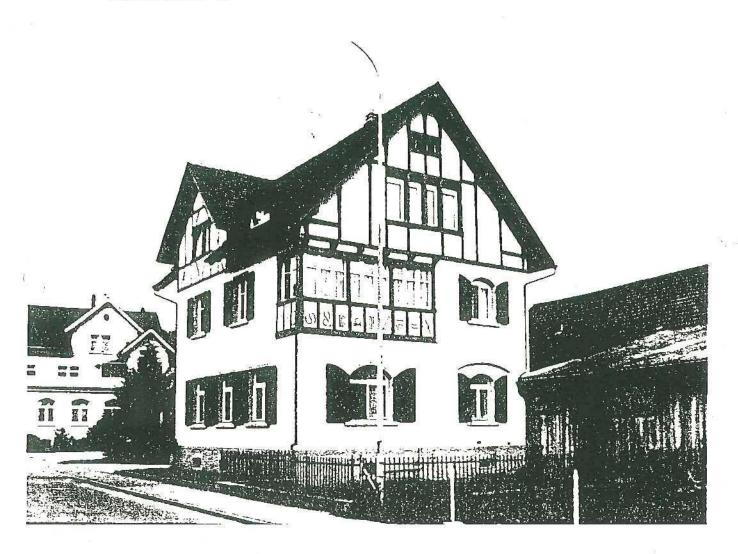
worn-und Fabrikationsgebäude von guten Proportionen mit spätklassizistischen und historistischen Formen. Quergiebel und Portal in der Mittelachse. Die Haustüre vertieft, eine der schönsten Türen in der Gemeinde Au. Das Treppengeländer ist eine gute moderne Arbeit.

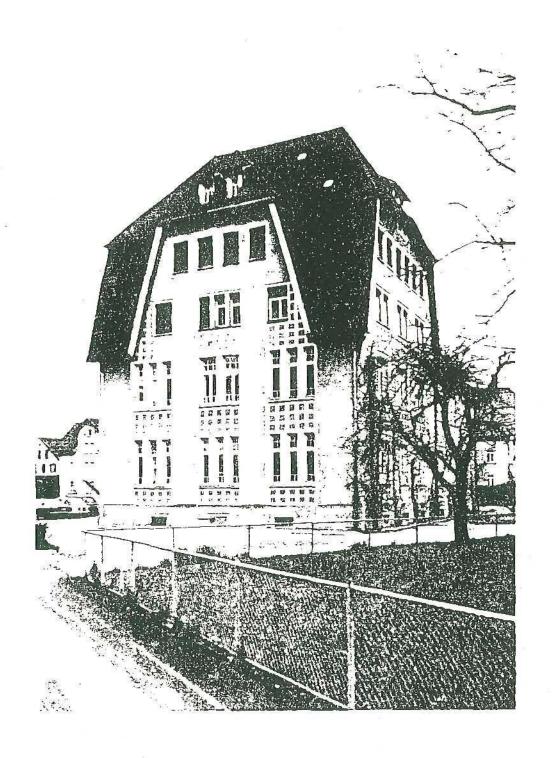
A U Industriestr. 25 Ass. 253

Gemeinde	Ort	Ве	nennung	Objekt
AU	Bahnhofqı	Jartier	Industriestr. 25	41
F				
Besitzer		Er	baut	
Ass. 253		um	1910 durch Arch. J	lah. Lebonté
V				3
Qualitäter	1 22	Bedeutung		Erhaltungsziel
	ung im Ortsbild	für das Ortsbil		
typolo Wert	gischer	für das schafts		9
geschi	chtlicher Wert			
Selten	heitswert			
Pietät	swert			
Zustan	d

Erbaut als Bubinenfabrik für Jos. Köppel-Huber.

Fünfgeschossiges Fabrikgebäude unter gewaltigem Mansarddach, niedrigerer Anbau. Trotz des modernen Baumaterials (Beton) wurde nach der Jahrhundertwende nicht auf architektonische Verkleidung verzichtet. Das heisst in diesem Falle: feineinteilung der Fenster, Zusammenfassung der Fensterachsen mit weissen Gitterflüchen, was eine pfeilerartige Struktur ergibt. Gemeinsam mit der Dachform wurde so eine gewisse Leichtigkeit der Baumasse erreicht.

Der Bau, das Alteste "Mochnaus" der Gemeinde Au, nimmt im Zentrum von Monstein und Bahnhofquartier eine dominante Stellung ein. Lahur sollte bei einer Renovation das Aussere nicht beeinträchtigt weisen.

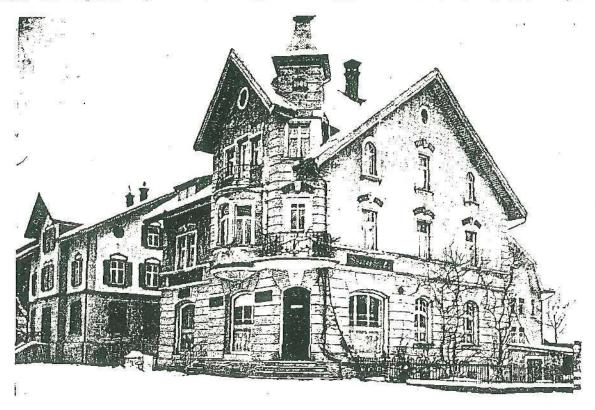
Haus von eigenwilliger form. Die Létails leider durch Renovationen beseitigt.

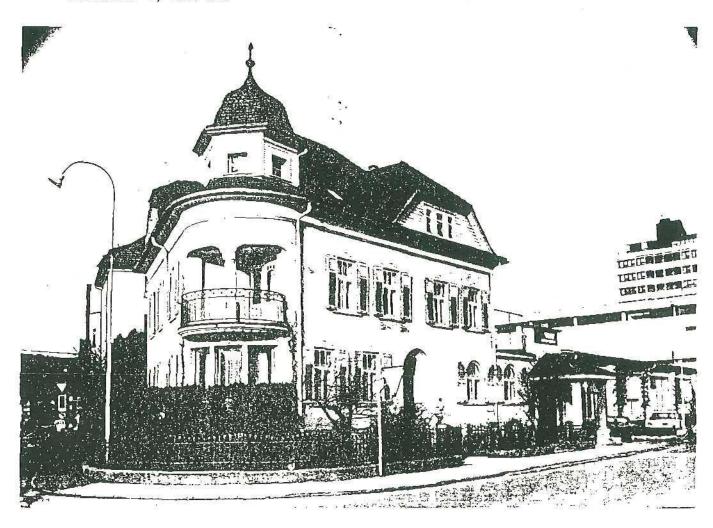
A U
He e r c r u j g
Marktstr. 1, Ass. 532

Jugendstilvilla auf ennähernd dreieckigem Grundriss. Die seitlichen Fassaden werden von Mansarden betont und bilden beim Zusemmentreffen eine runde Schaufront mit Türmchen. Im 1. Stock Balkon, in die Fassade vertieft. Die Mittelsäule verdeutlicht diese Vertiefung. An der Unterseite des Balkons Muscheldekor, zentrale Maske. Die Fenster mit geschweiften Rahmen besitzen – ausser unter dem Balkon – noch die originalen Sprossen. Die Fassade an der Marktstrasse vermittelt durch zwei Rundbogenfenster den Uebergang zum Fabrikationsgebäude (ehem. Stickerei Nüesch). Daneben vertieftes Portal mit steinernem Girlandenschmuck und Jahrzahl. Haustür mit Flachschnitzereien, Gitter und farbig verglastem Oberlicht, dahinter kreuzgewölbter Aufgang ins Hochparterre, Jugendstil-Glasgemälde im Treppenhaus. Das Haus erhält den nötigen Rahmen durch Vorgerten und Zaun.

Die bevorstehende Umwandlung zum Büronaus sollte äusserst rücksichtsvoll ausgeführt werden.
